# Současný stav a problémy lipenské nádrže pohledem hydrobiologa

Petr Znachor

Hydrobiologický ústav, Biologické centrum AV ČR, v.v.i., České Budějovice

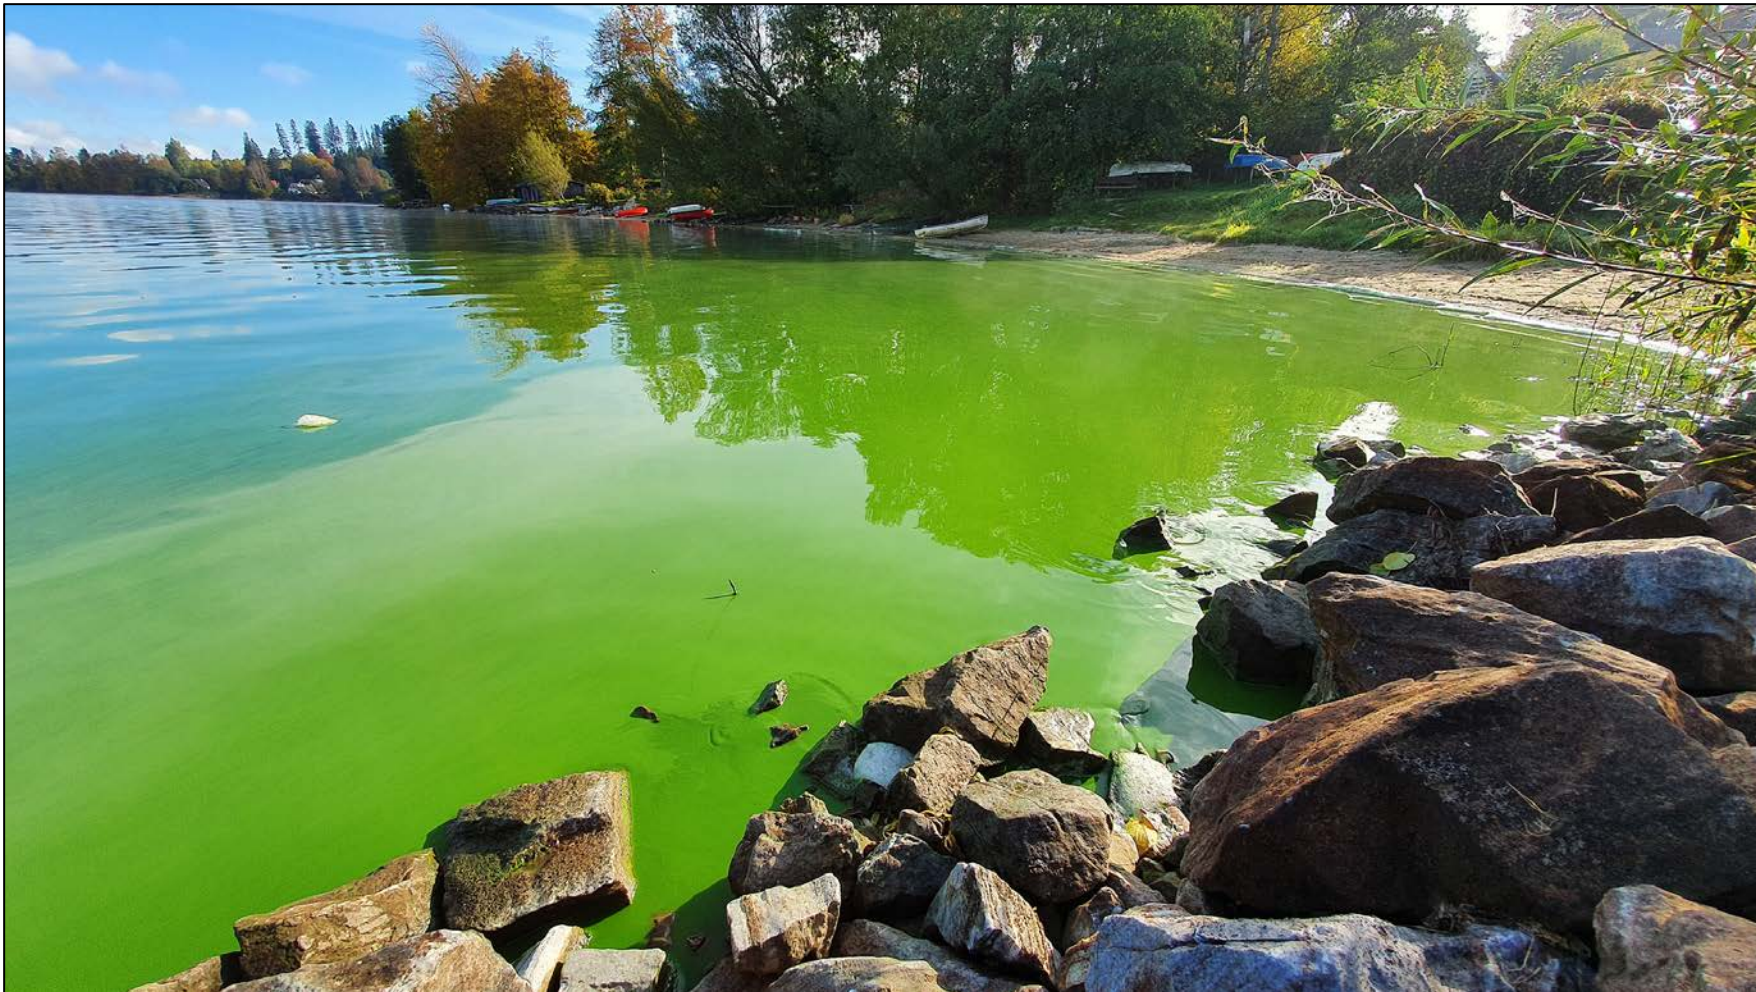
Častý výskyt sinicového vodního květu

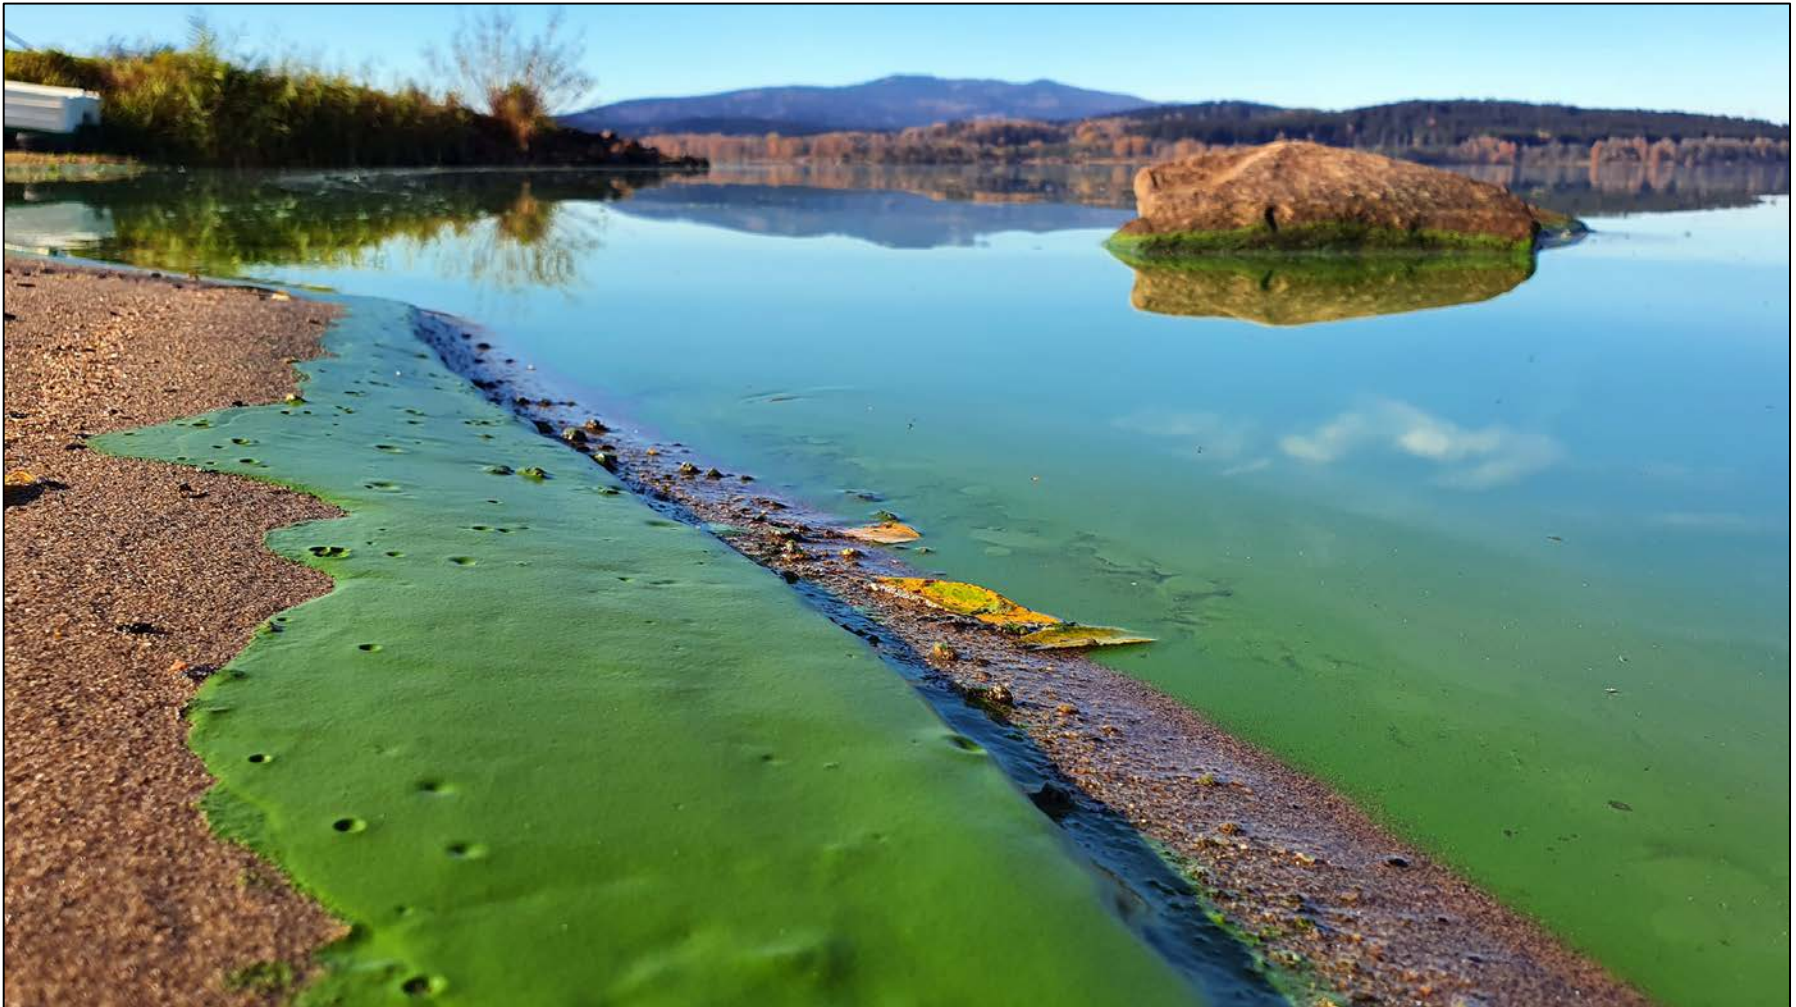
Častý výskyt sinicového vodního květu

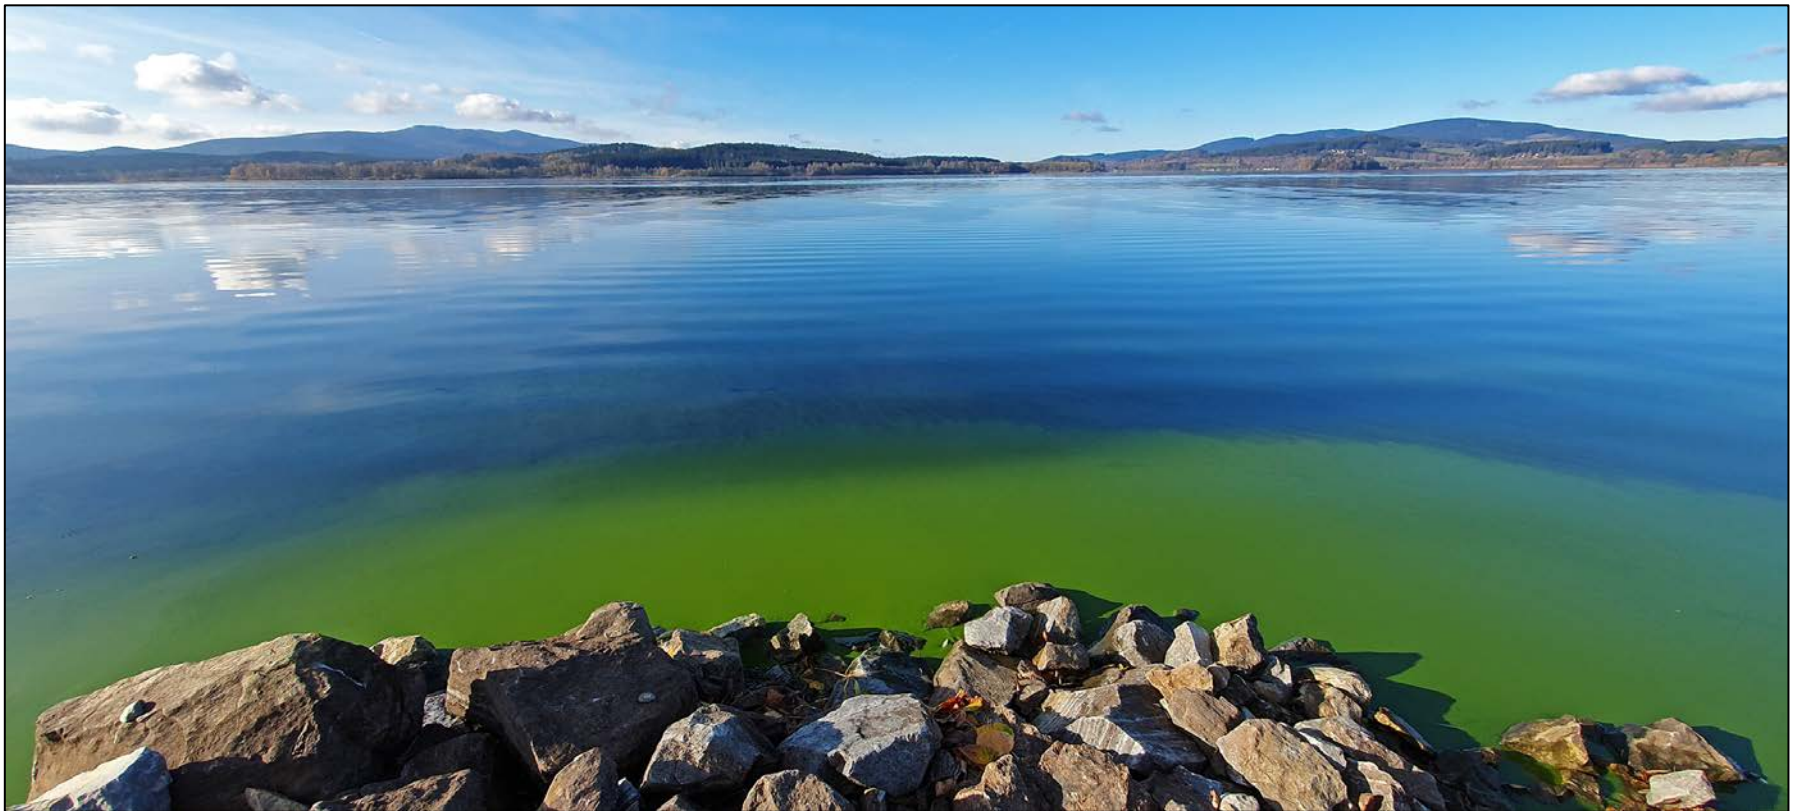
Častý výskyt sinicového vodního květu

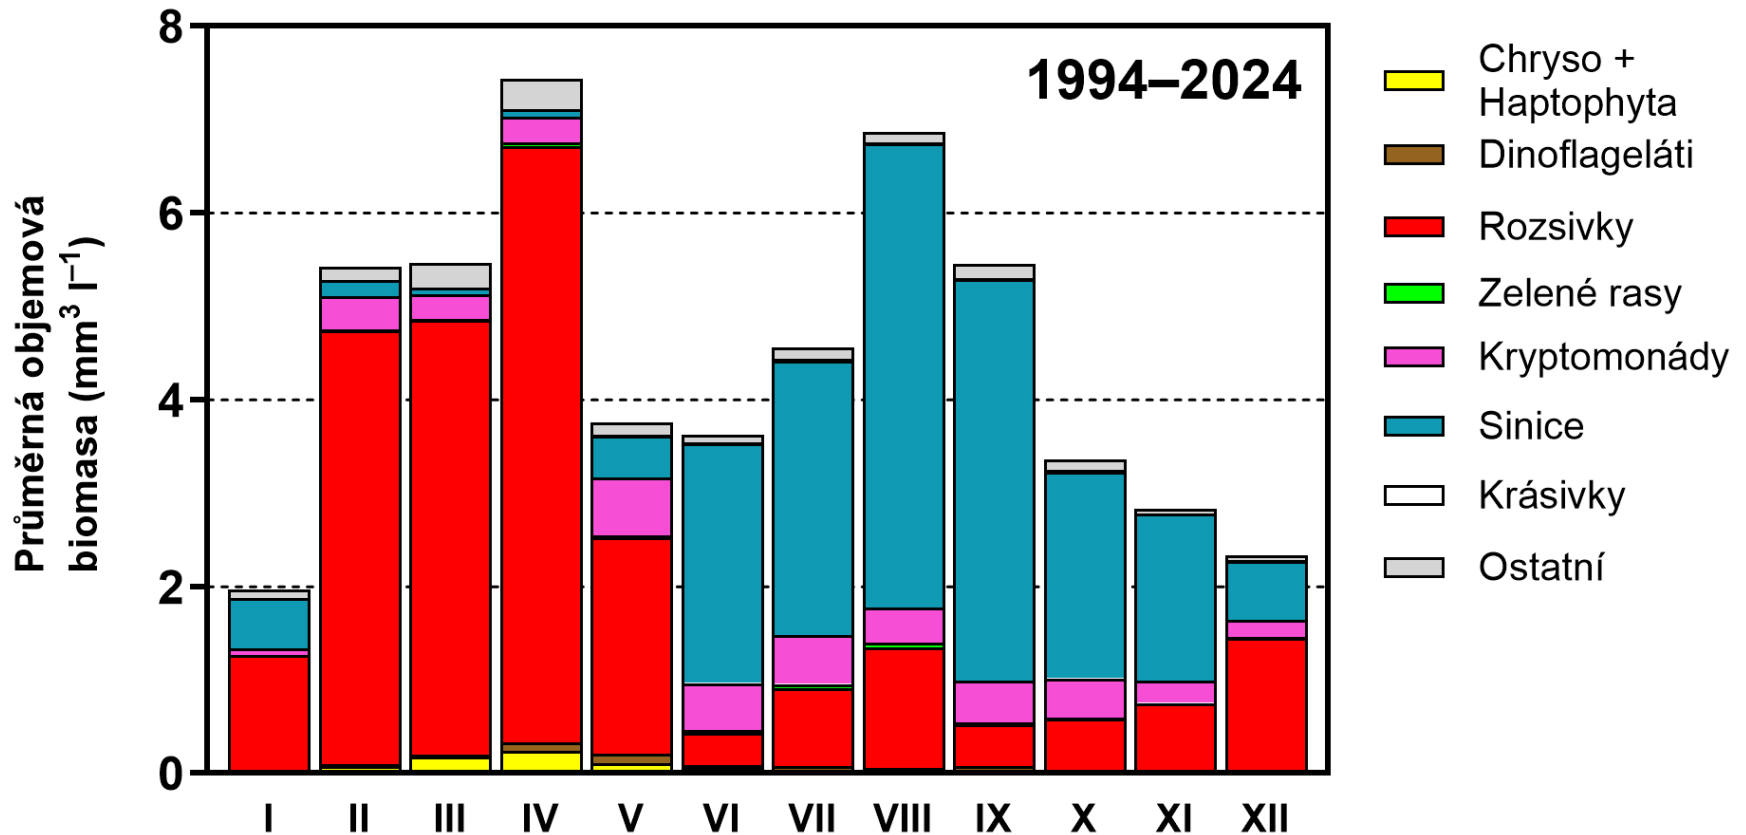
Neobvykle vysoký podíl sinic (25 %) v období prosinec – leden

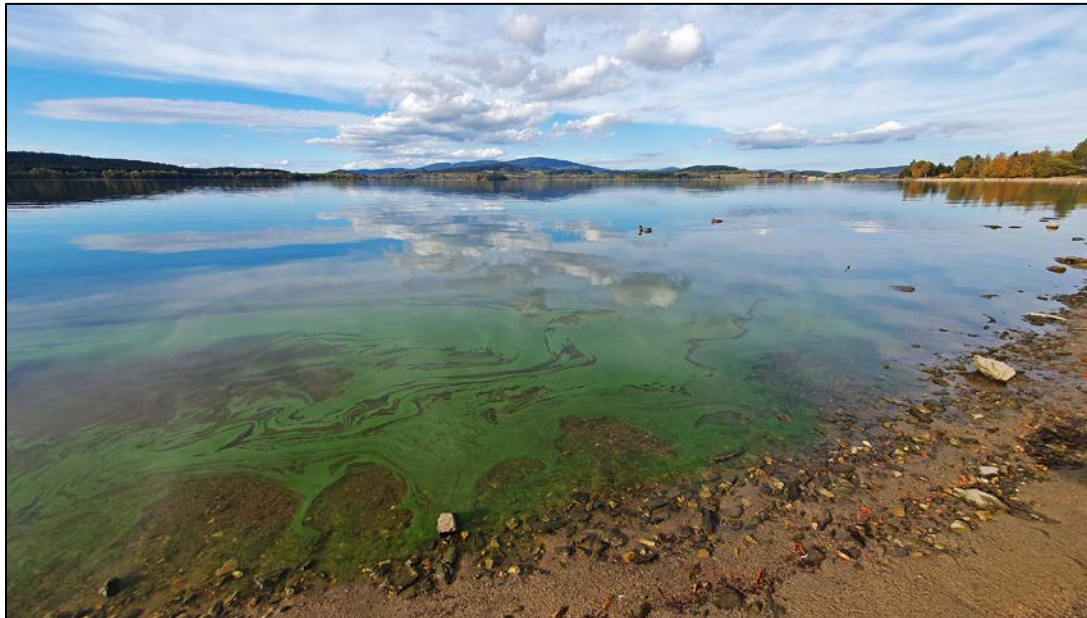
Z dostupných dat je zřejmé, že nádrž Lipno v současnosti nespĺňuje požadavky Rámcové vodní směrnice EU na kvalitu vody – sinice představují v ročním průměru 40 % celkové biomasy fytoplanktonu, v létě dokonce téměř 70 %

Ekologický potenciál je dlouhodobě hodnocen – dle fyzikálně chemických kritérií jako **střední**, dle rybího společenstva jako **poškozený**, dle množství a složení fytoplanktonu (sinice) však patří do nejhorší kategorie „**zničený ekologický potenciál**“ – potvrzeno i v posledním hodnotícím období

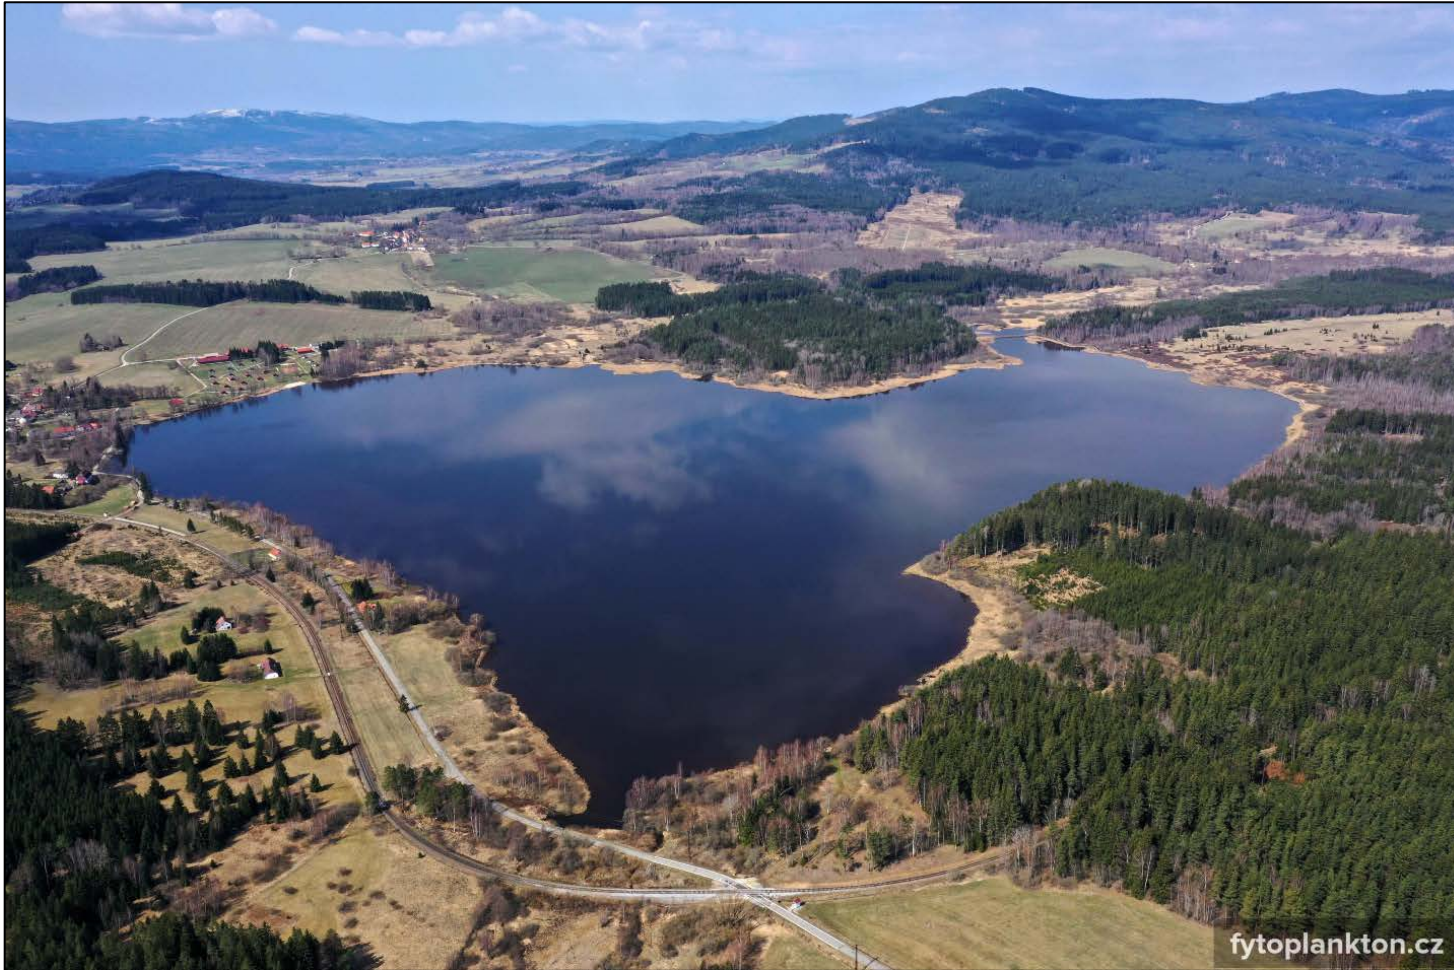
Významným bodovým zdrojem P je také přítok z rybníku Olšina – nevhodné rybářské hospodaření

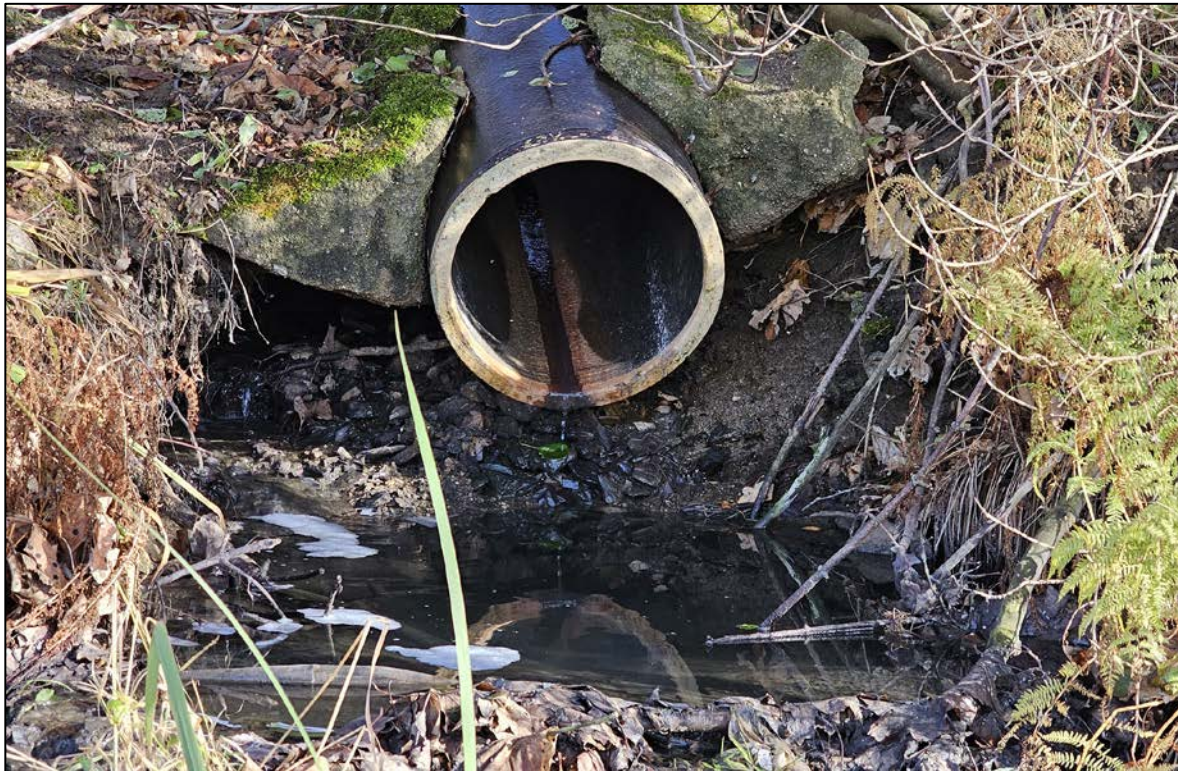
V roce 2026 – aktivita Povodí Vltavy, s.p.: prověření současného stavu (10 výpustí „nelegální“, odběr vzorků (problematické vyústění dešťové kanalizace ve Frymburku), update 12.4.26: oficiální potvrzení průniku splašků a zahájení řízení

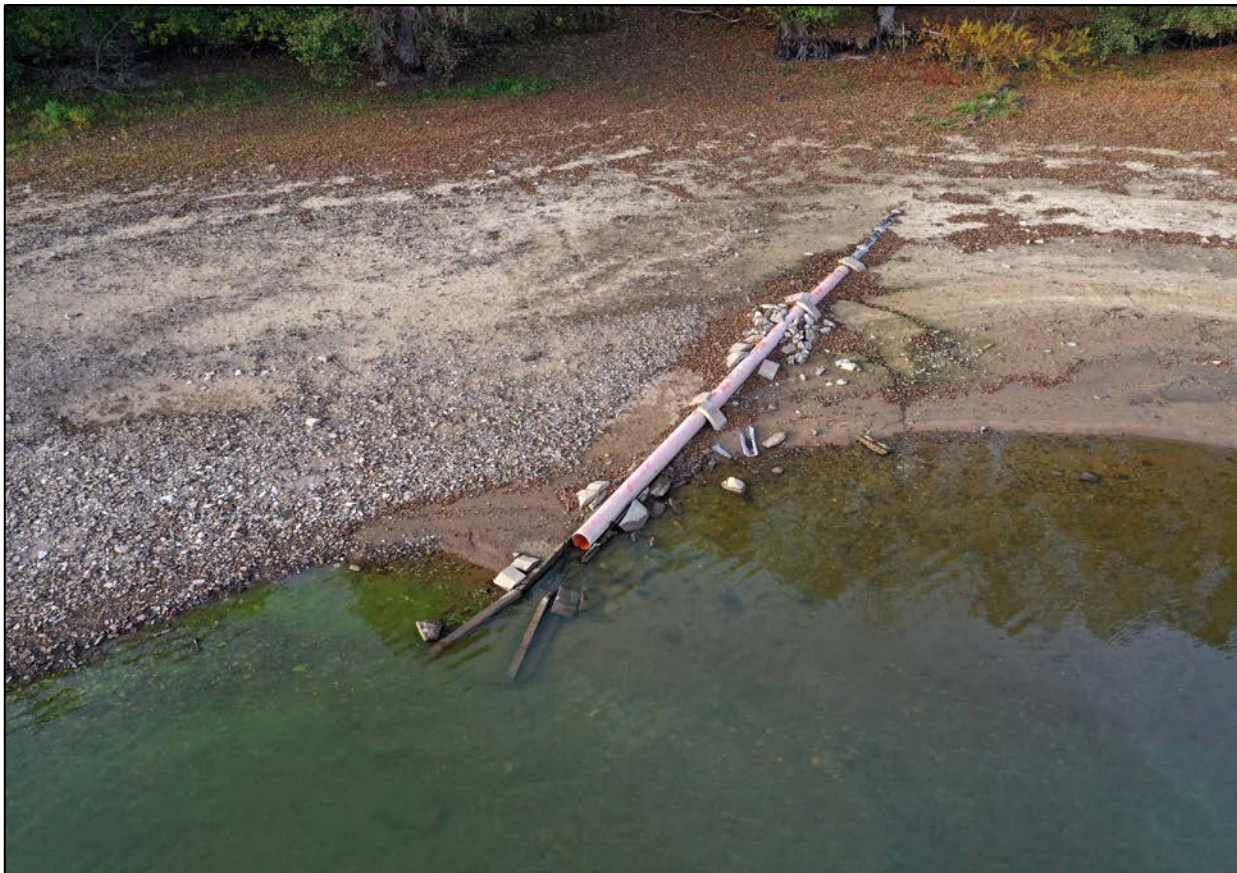
Hotelová ČOV na Radslavi – léto 2025: epizodicky extrémní koncentrace amoniaku ( $40\text{--}60\text{ mg l}^{-1}\text{ NH}_4$ ), celkového P ( $20\text{--}45\text{ mg l}^{-1}\text{ TP}$ ) a  $\text{N-NO}_3$  ( $>100\text{ mg l}^{-1}$ )

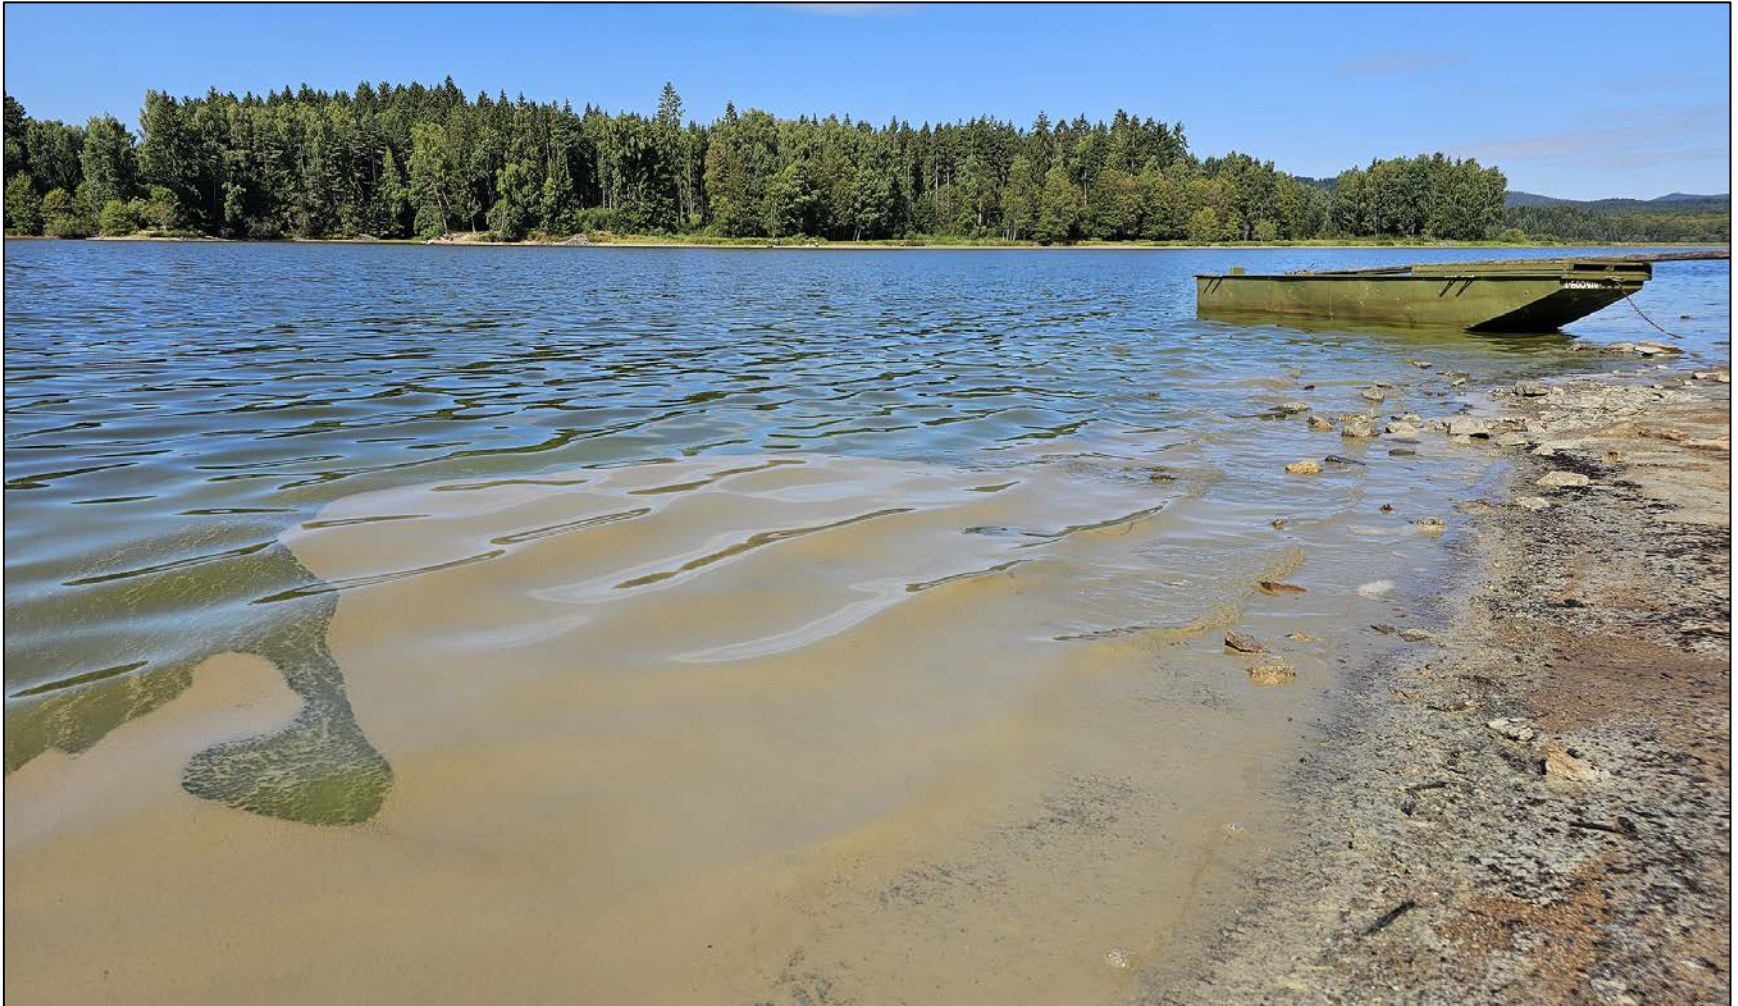
Srpen 2025 – hnědý „vodní květ“ na Malém Lipně

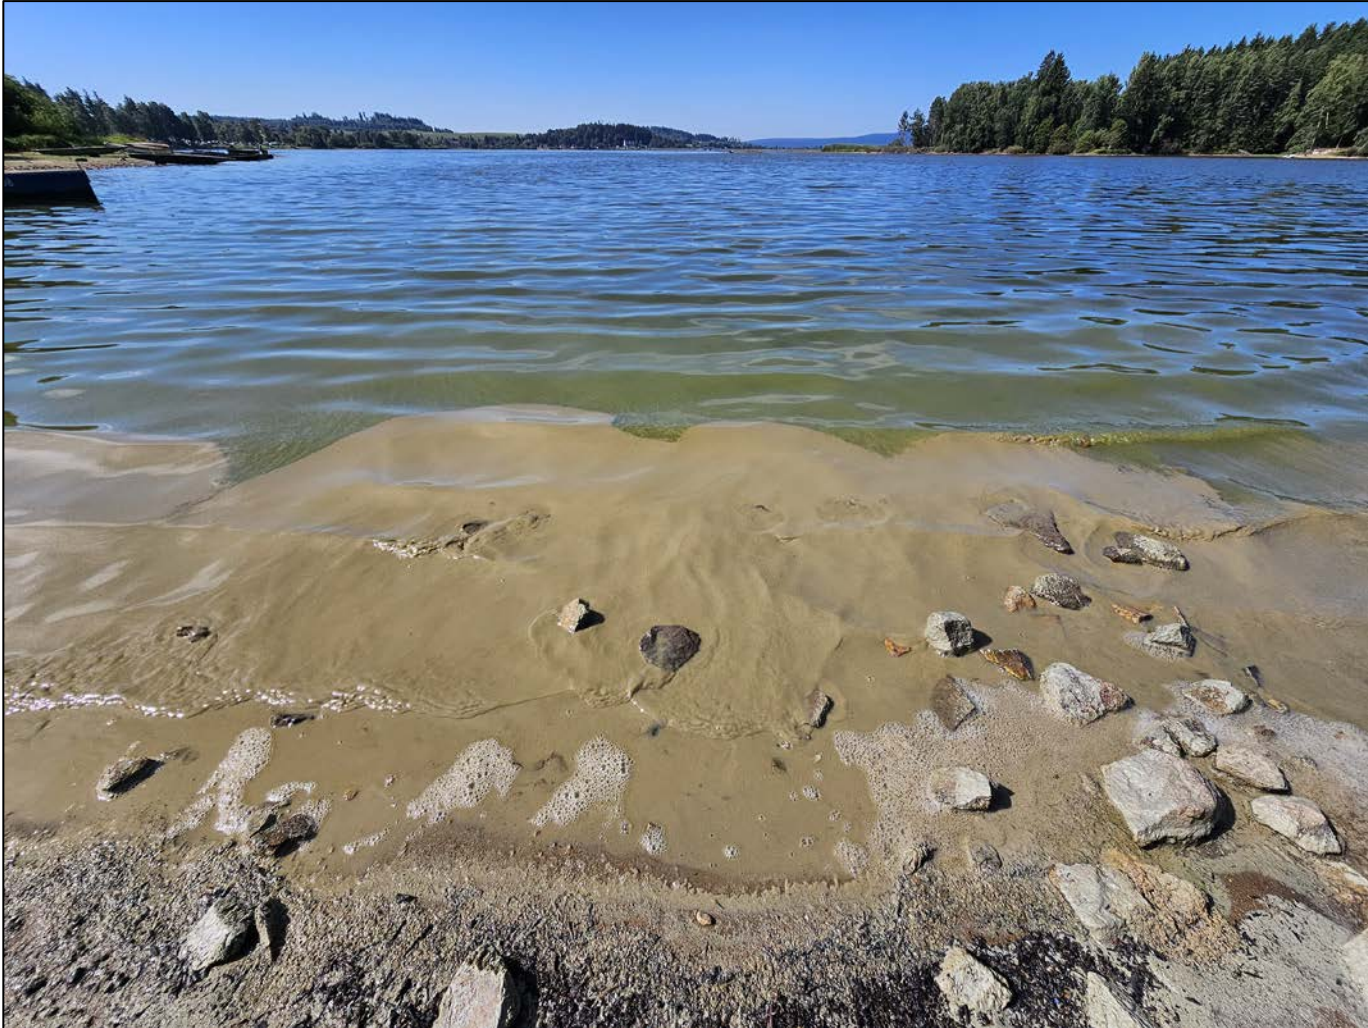
Srpen 2025 – hnědý „vodní květ“ na Malém Lipně

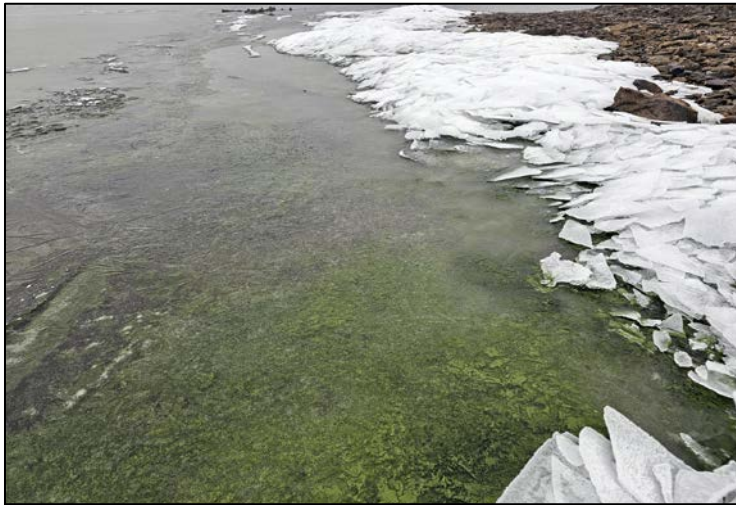
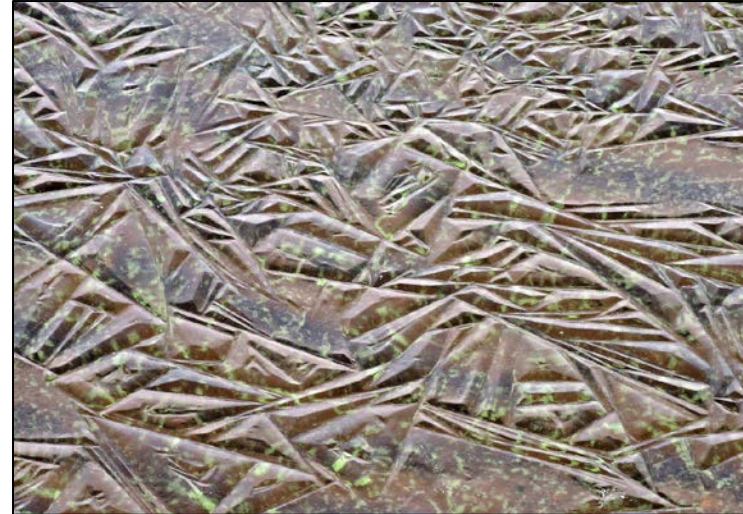
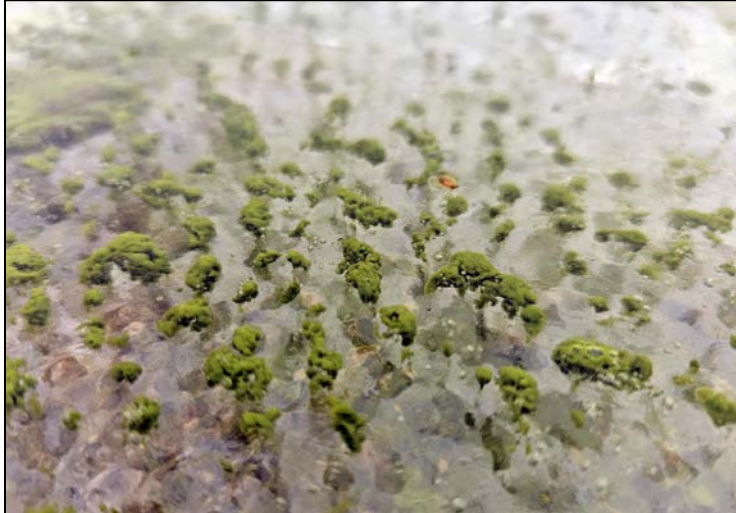
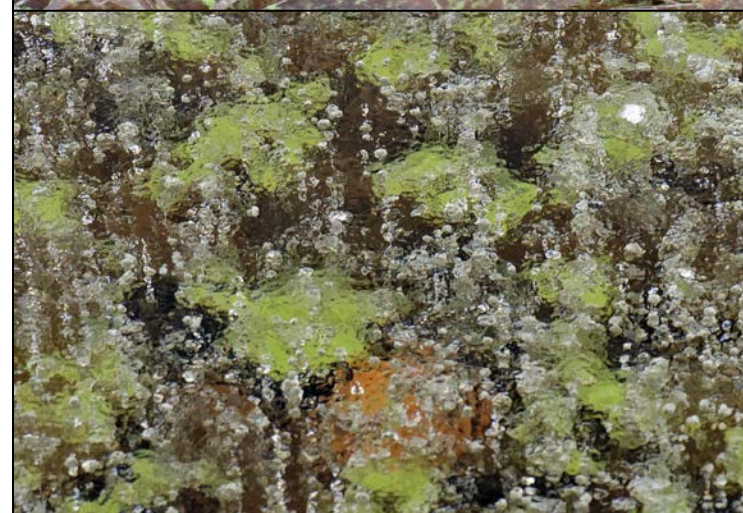
## „Zelený led“ na Lipně – 2025

Stabilní meteorologické podmínky, nadprůměrná doba slunečního svitu, nízká hladina vody, 21. prosince – noční pokles teploty a tvorba průhledné ledové krusty

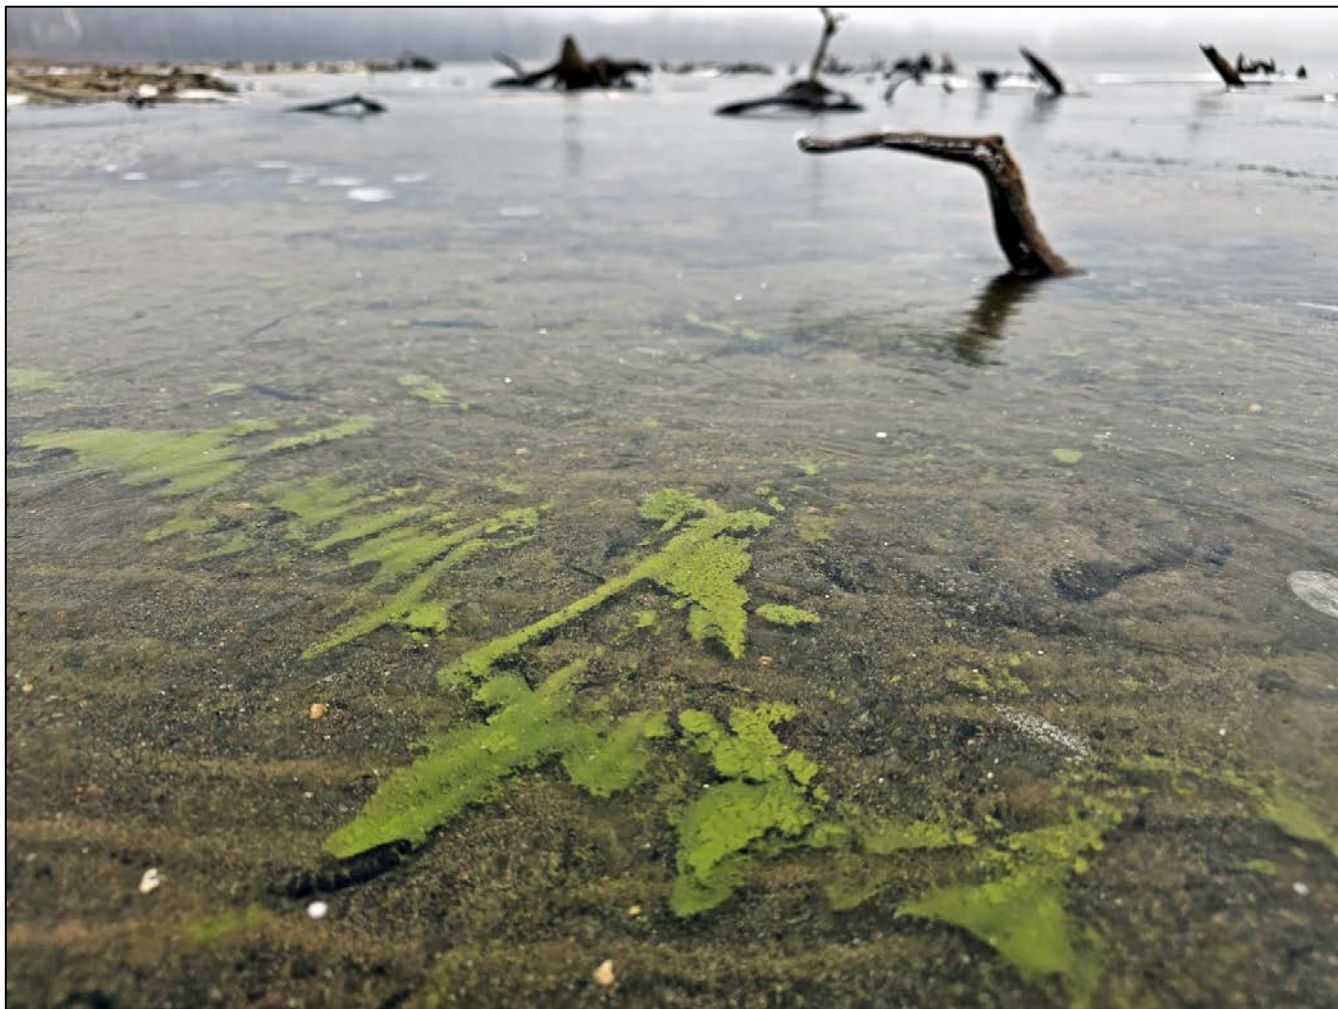
Stabilní meteorologické podmínky, nadprůměrná doba slunečního svitu, nízká hladina vody, 21. prosince – noční pokles teploty a tvorba průhledné ledové krusty

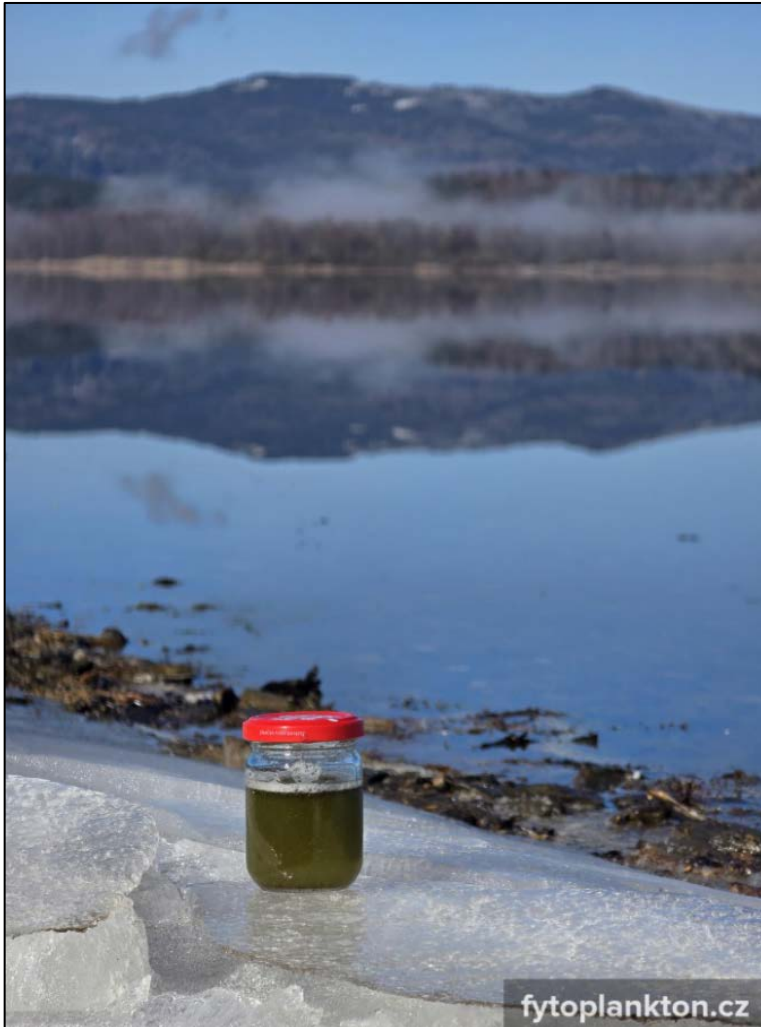
Březen 2026 – roztátí ledu a znovuobjevení sinic

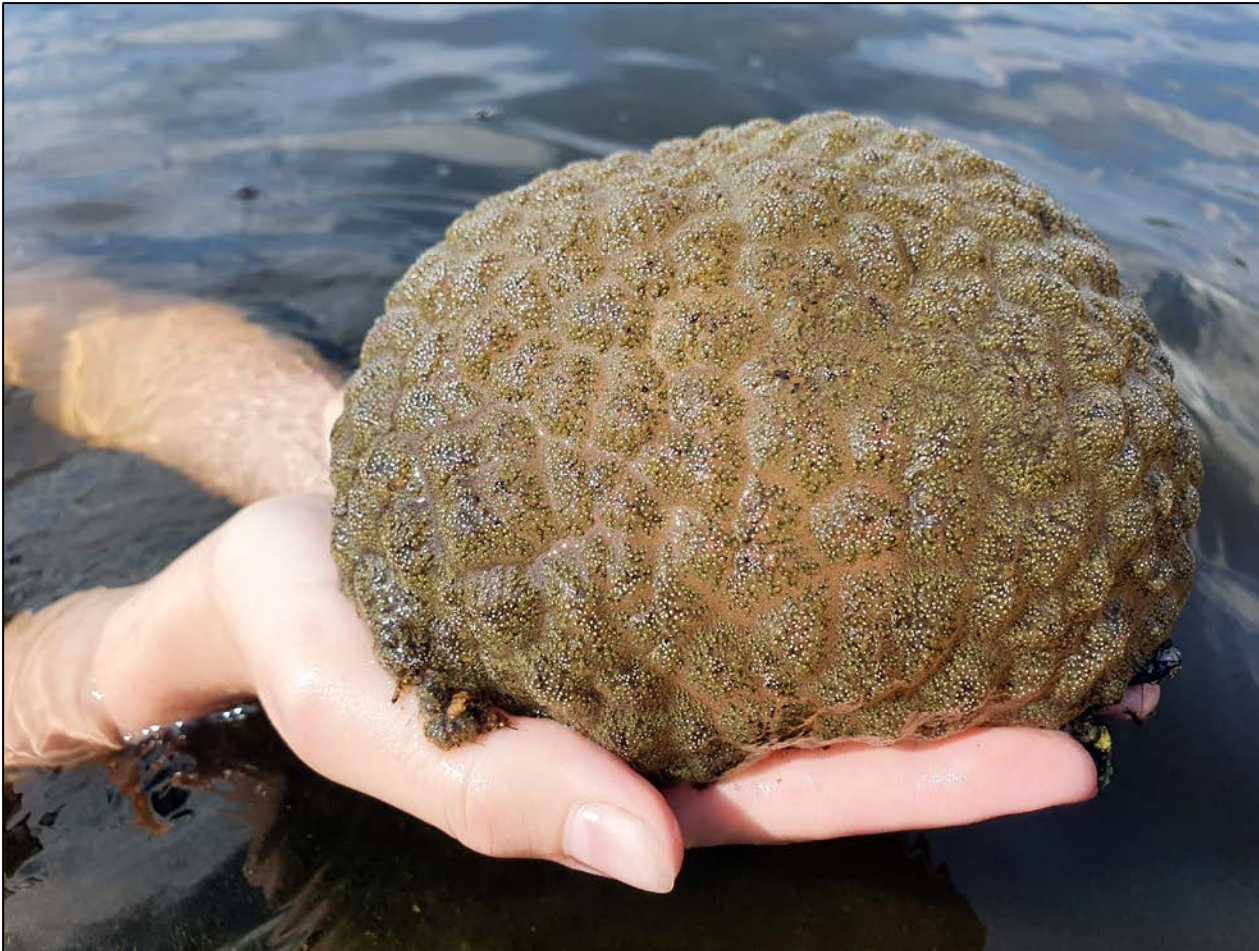
Bochnatka americká (*Pectinatella magnifica*) – původně ze severní Ameriky, do Evropy zavlečena koncem 19. století, na Lipně zaznamenána před několika lety

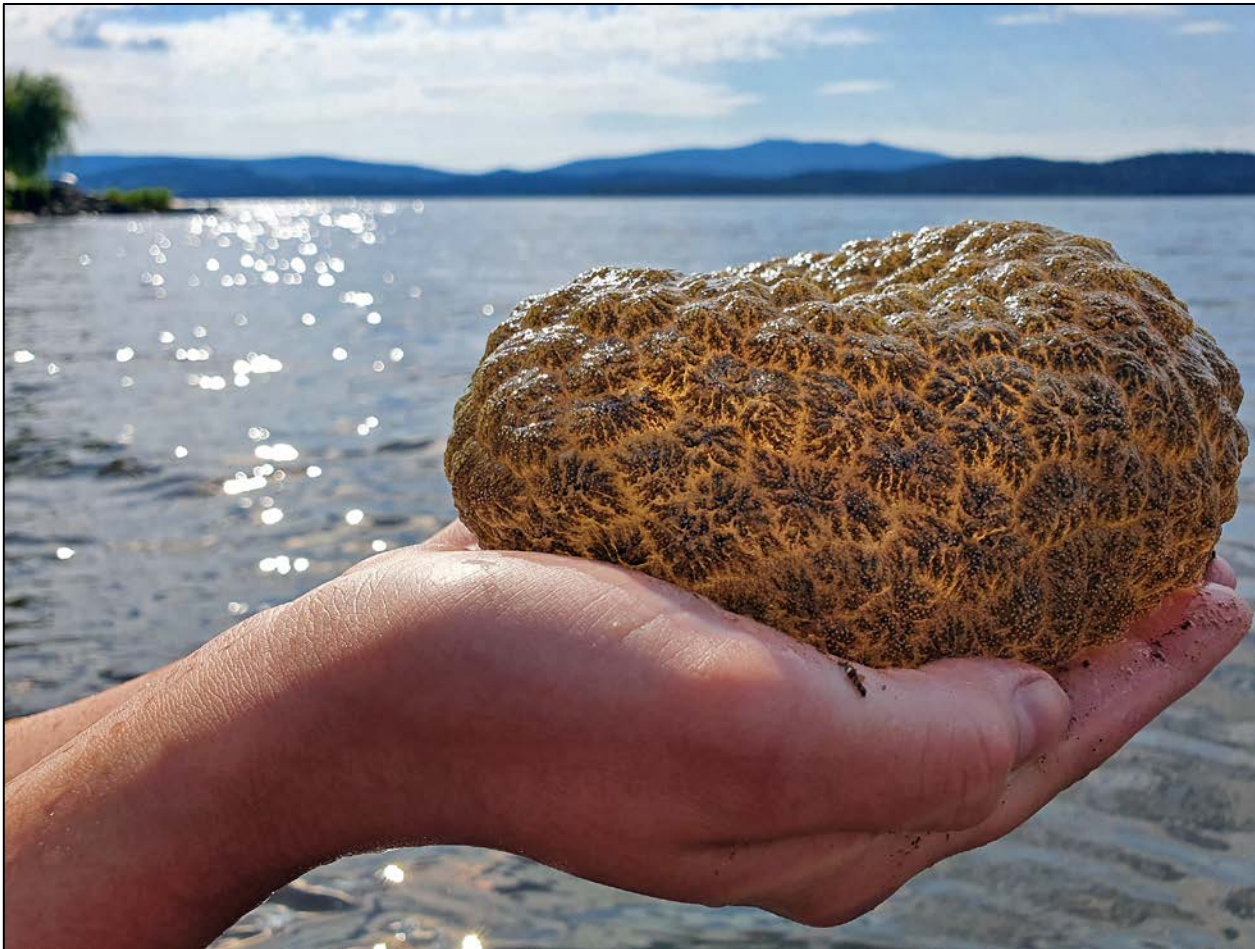
Údajně se vyskytuje jen v čistých vodách, výskyt v příbřežních oblastech na mnoha místech nádrže, detailní informace nejsou k dispozici

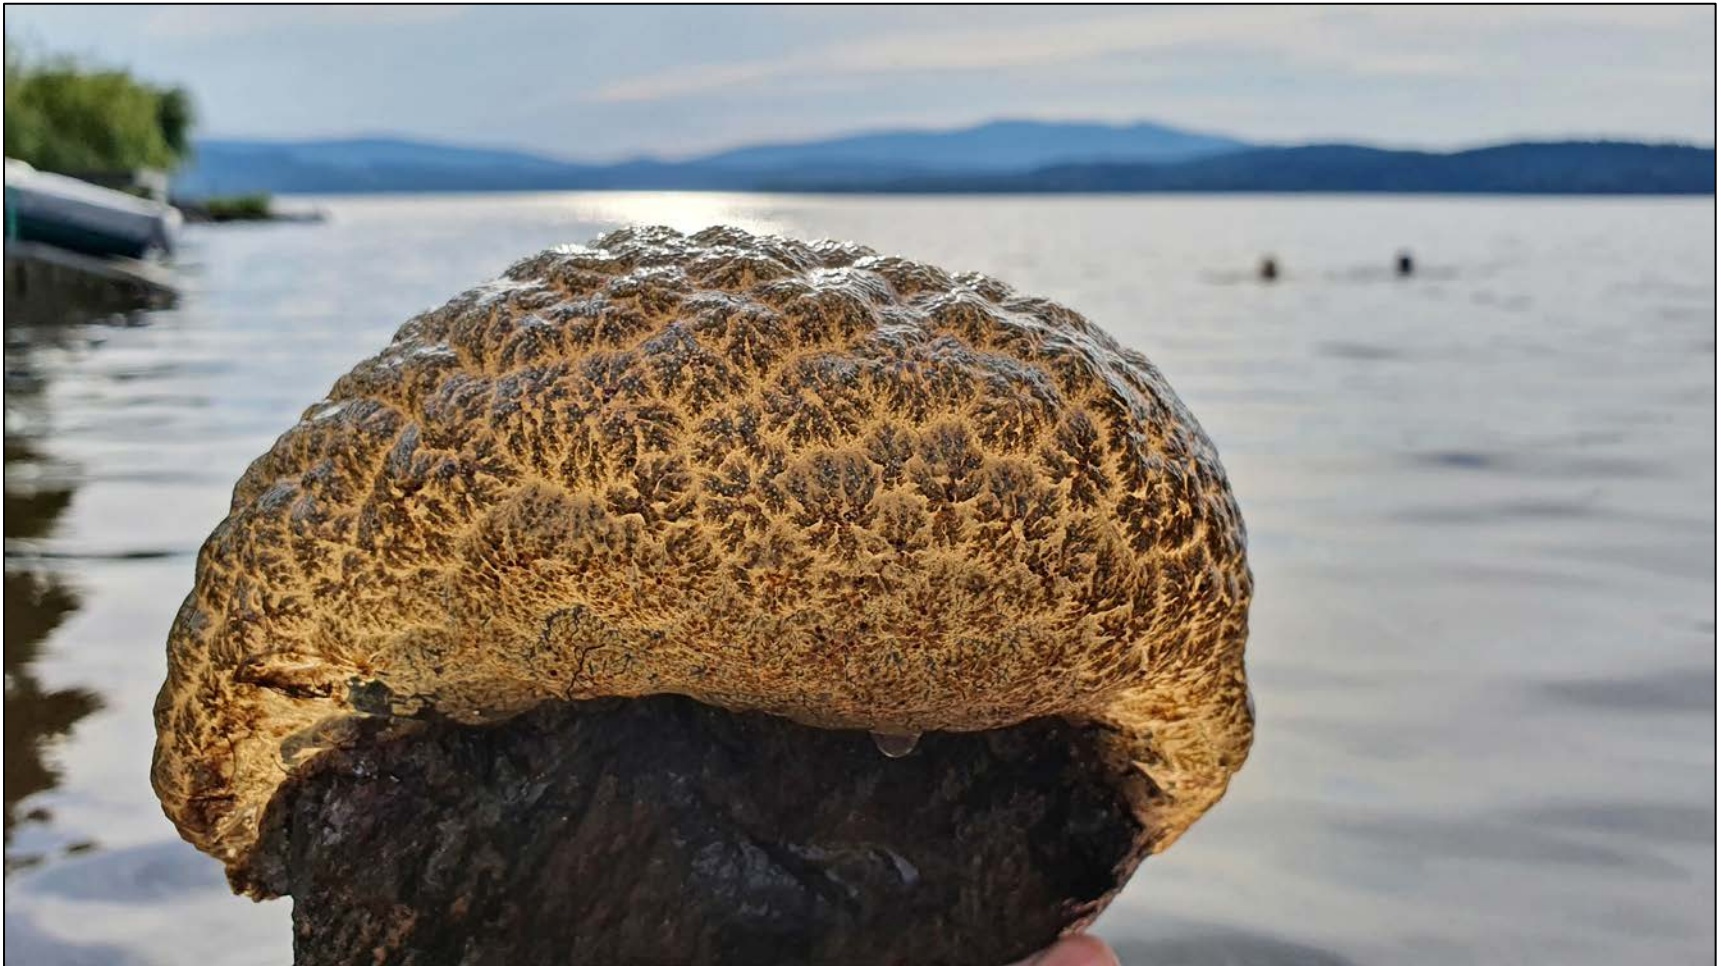
Výskyt v letním období při teplotách nad 20 °C (souviselost s dlouhodobým nárůstem teploty), na podzim tvorba klidových stádií, tzv. statoblastů – další šíření
