# Současný stav a problémy lipenské nádrže pohledem hydrobiologa

Petr Znachor

Hydrobiologický ústav, Biologické centrum AV ČR, v.v.i., České Budějovice

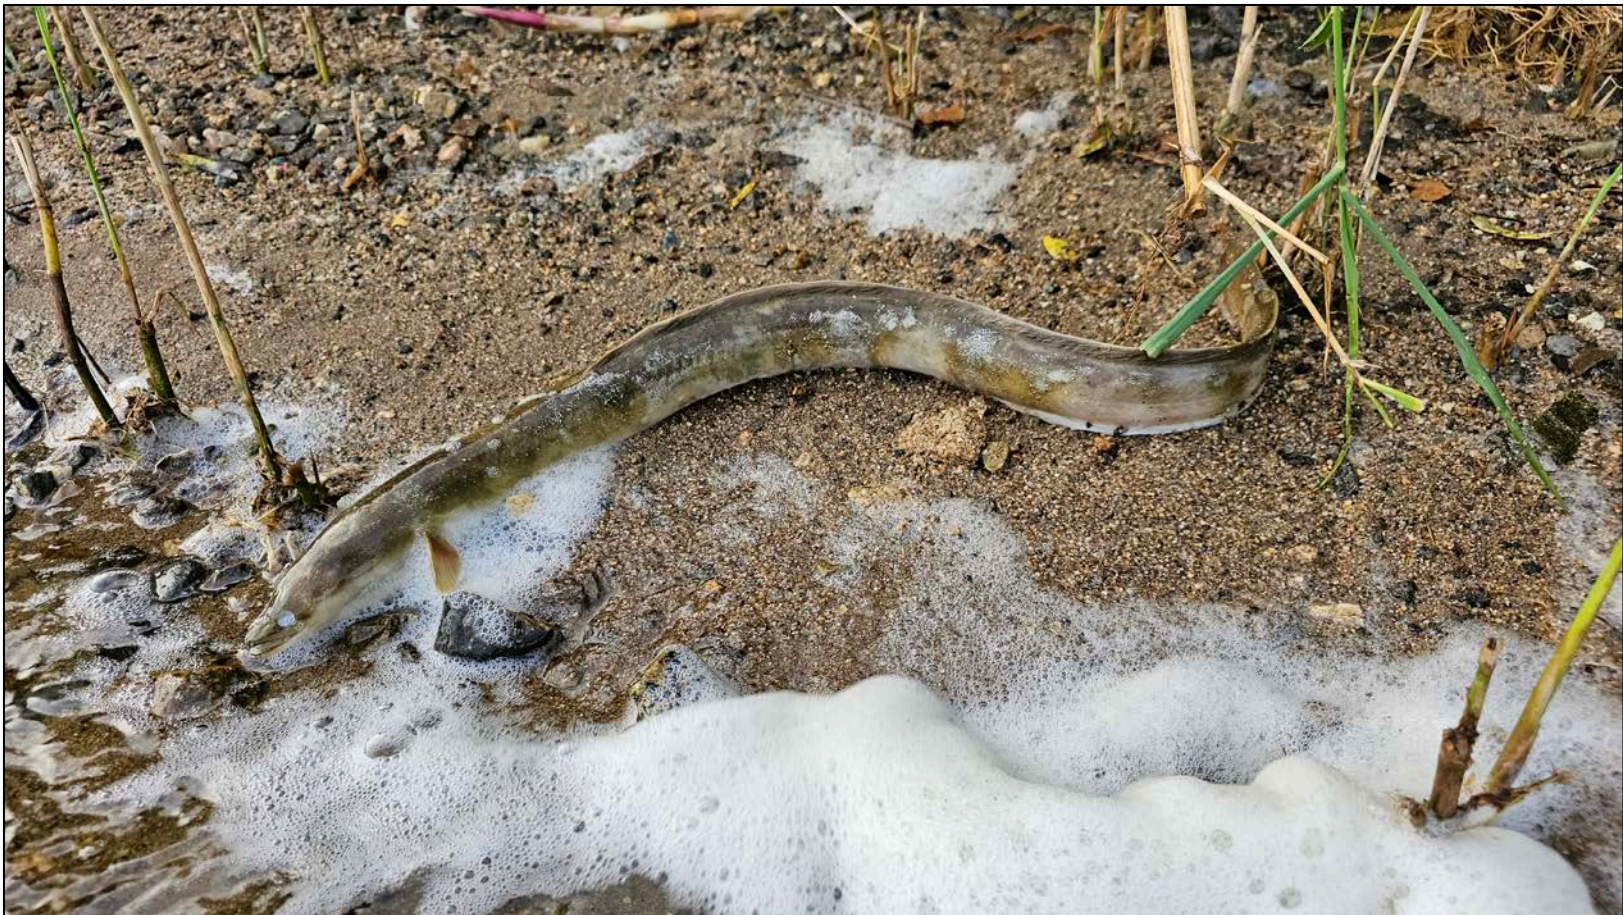
Krevnatka úhoří je původně z Japonska, mezihostitelem jsou planktonní copepoda, napadá plynový měchýř úhořů

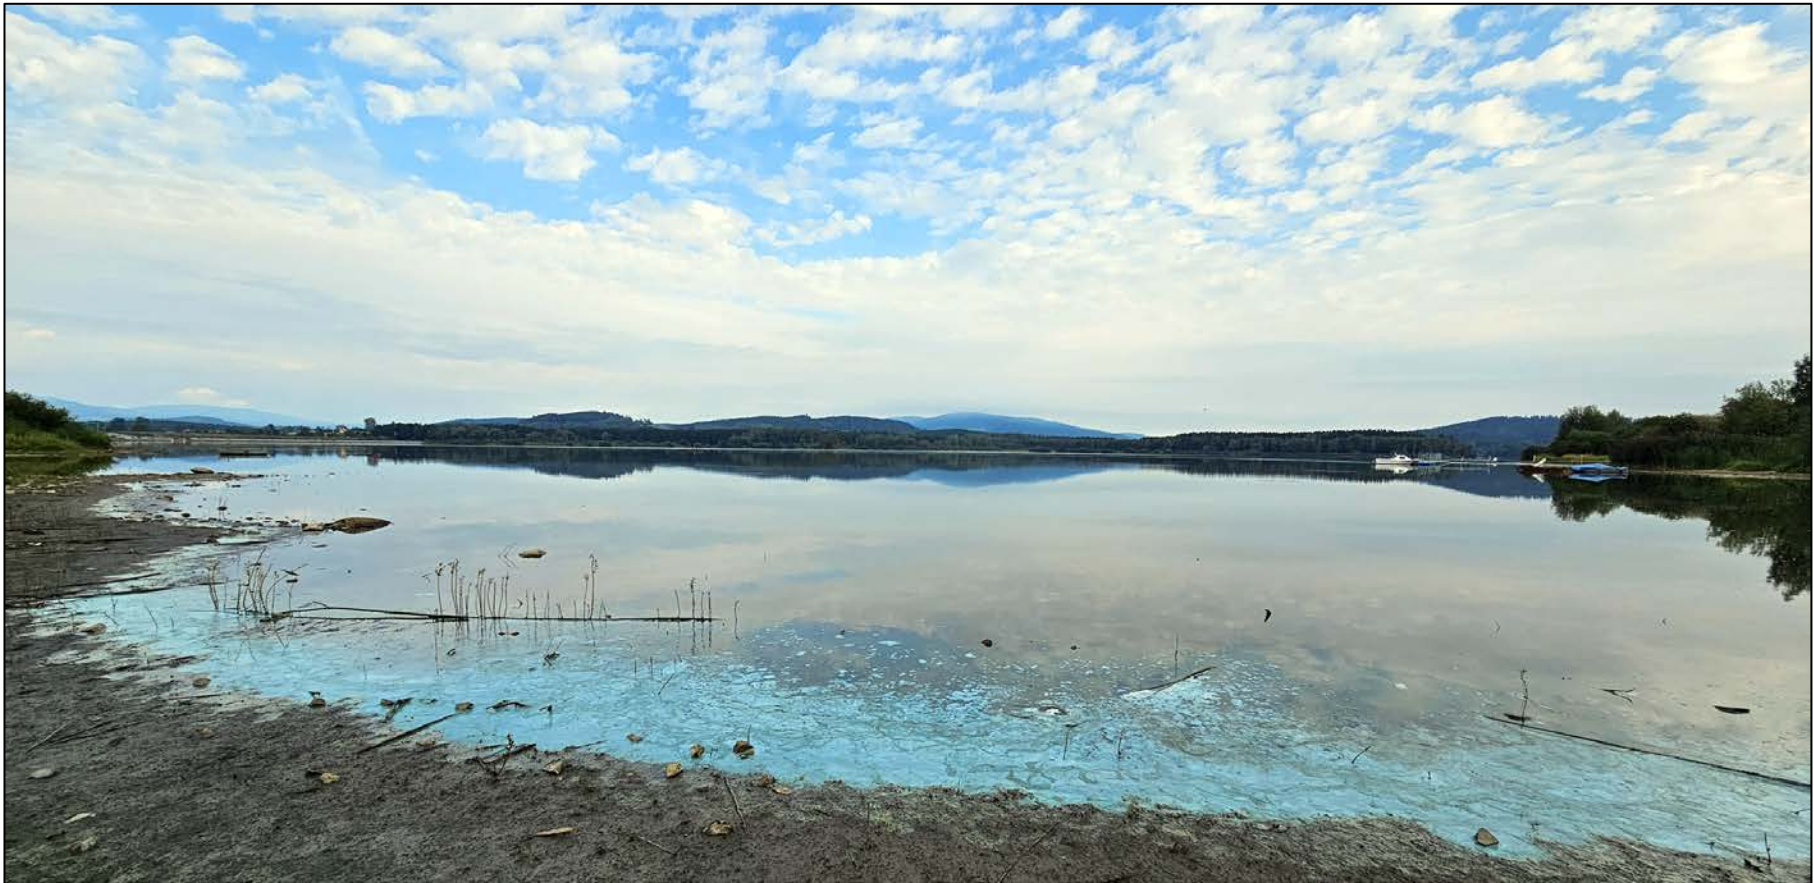
Přesná data nejsou k dispozici, psalo se o stovkách úhořů, napočítali jsme 40 kadaverů na ca. 2,5 km pobřeží
